# 壁紙特性研修資料

(不具合発生防止のために)

発行 壁紙工業会

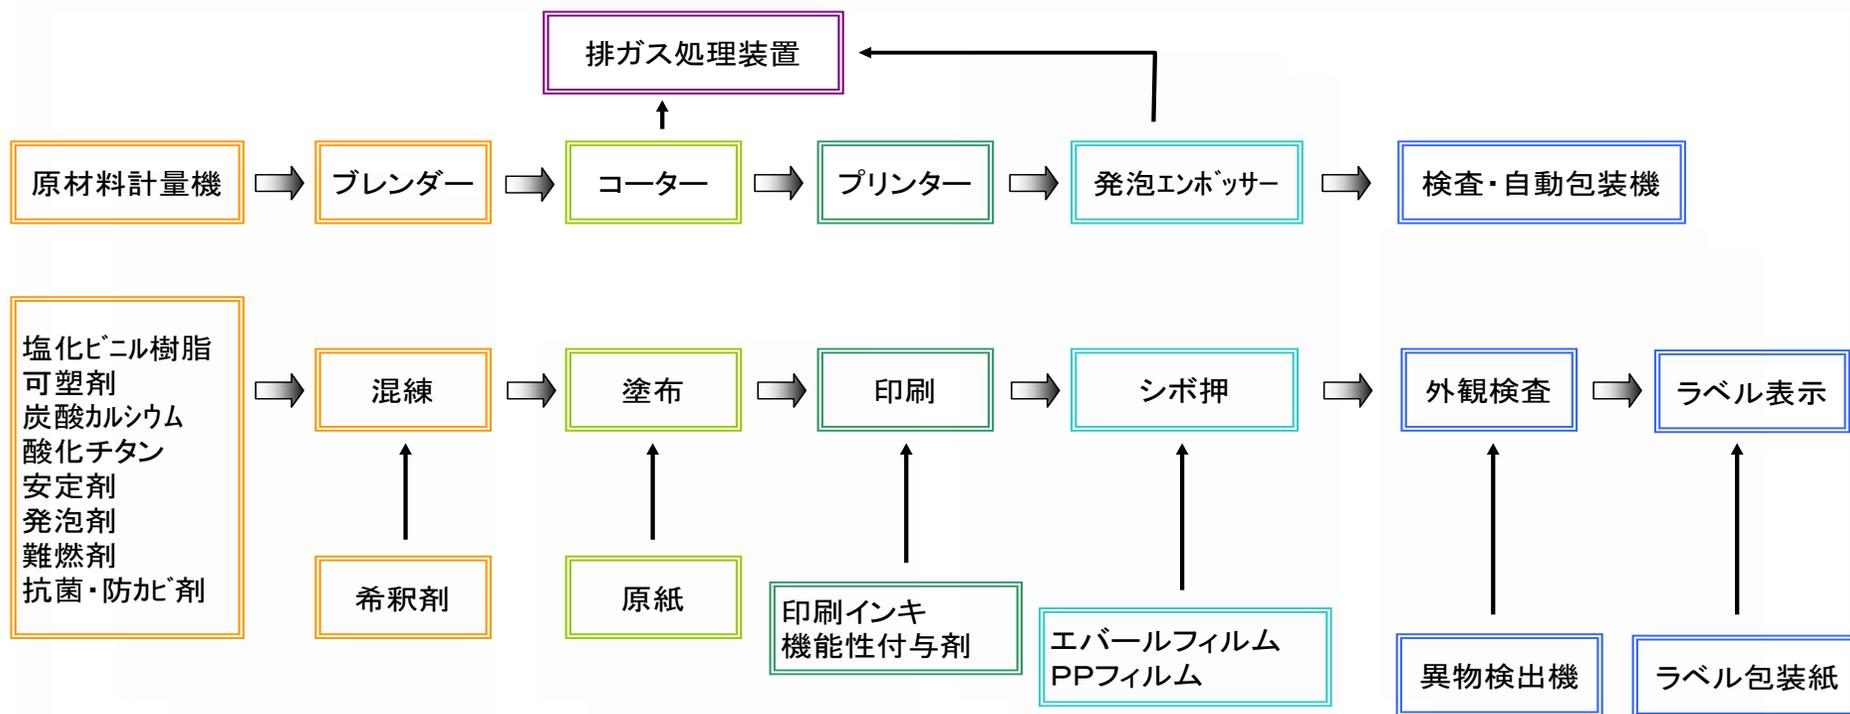
代表的な壁紙は下記の工程を経て作られていますが、中にはプリントとエンボスの柄合わせ又は、ロータリースクリーン印刷によって、立体的色柄が作りこまれた製品が提供されています

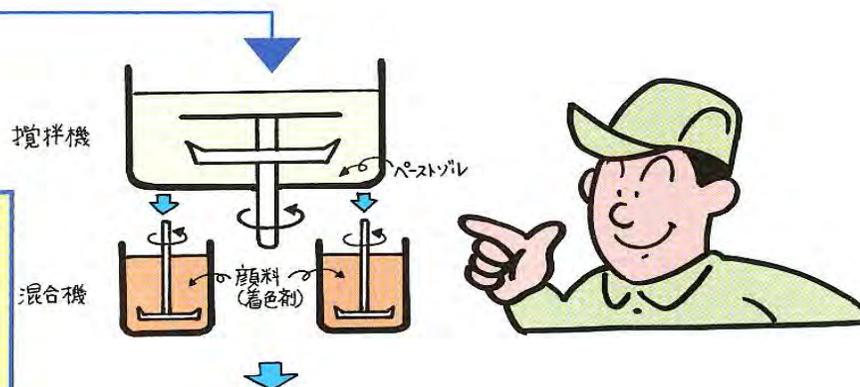
## 1 諸原料配合(攪拌)作業の一例

塩化ビニル樹脂  
可塑剤  
充填剤  
安定剤  
難燃剤  
(発泡剤その他)

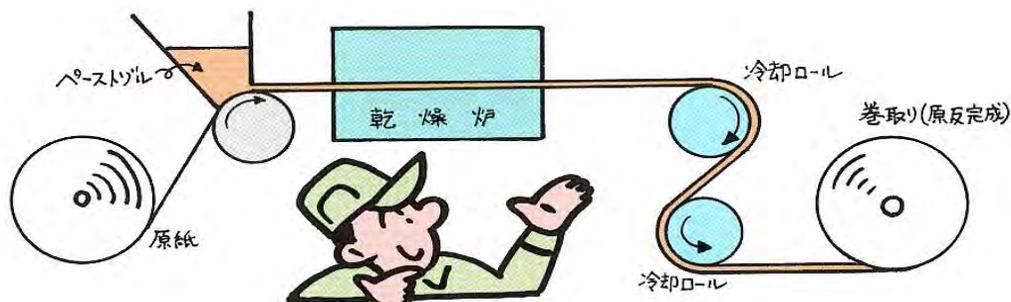
## 2 コーティング作業

※他にカレンダー(圧延方式)作業方法もあります。

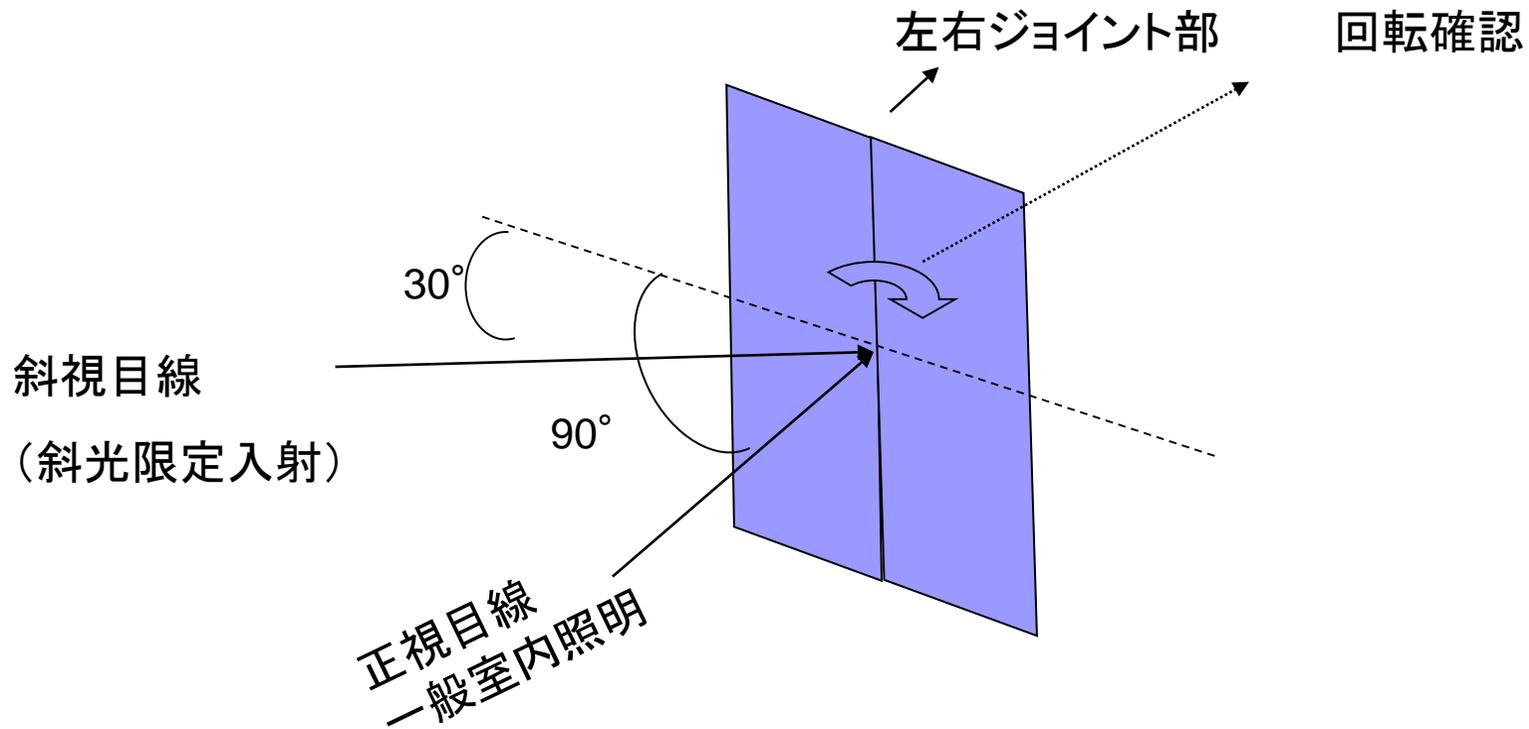
# 製造時の左右差チェックとロット間ぶれ

生産中に決められた間隔でサンプルを抜き取り、左右差のチェックを実施し合否判定しています。しかし、同一品番であってもロットが異なると微妙に色相が変わることがあります。複数ロットの施工では、ジョイント部の左右差が目立ちやすくなりますので避けてください。

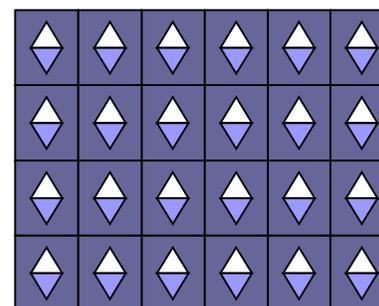
## ①正規送り(平行送り)

- プリント柄は基本柄を規則的に送った幅920mm、長さ640mm程度の構成となっていて、基本柄の送り方(リピート)には以下の2種類があります

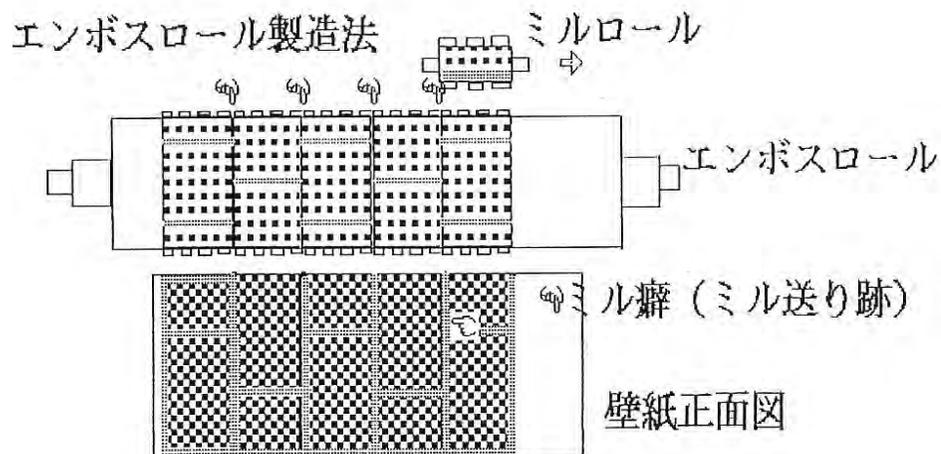
# エンボスロール製造上の特徴

エンボスロールは、ミルロールの基本柄を規則的につなぎ合わせて製造されます。そのつなぎ合わせ部分で、ミル跡と呼ばれる柄クセが生じます。

光の入り方、下地の不陸などによって、ミル跡が目立つ場合がありますが、これはエンボスロール製造上の特徴であり、完全には防げません。

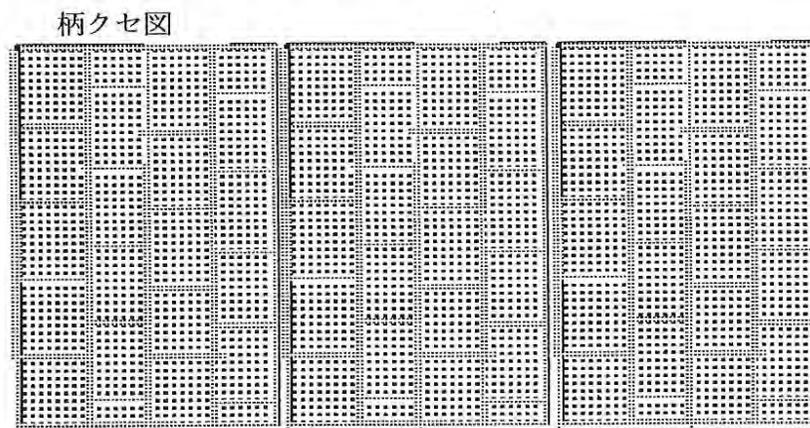
ミル跡 (柄クセ) について

ミル跡 (クセ) とは、エンボス製造時に発生。

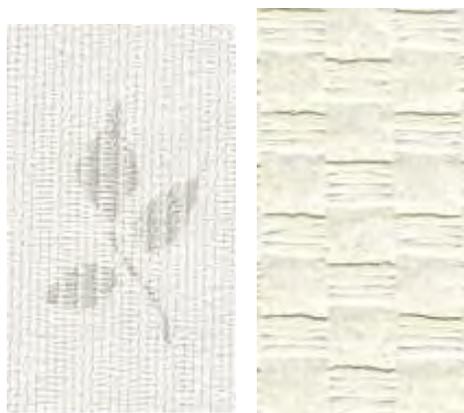
原絵柄模様

- 原絵柄は一定の間隔で繰り返し現れ(リピート)、ほぼ92cm幅の位置で必ず合う設計となっています。
- 一見無地に見える壁紙でも原絵柄のリピートで作られています。
- 施工では柄がずれないように、左右の絵柄合わせをすることが原則です。
- 左右の柄合わせを無視した施工が行われると、正面・斜面・斜光・暗がりでの見え方で、ジョイントが目立ち易くなります。

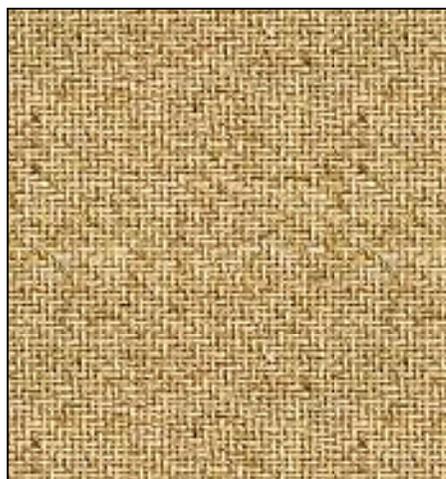
プリント柄

壁紙の意匠は一般的にプリント柄とエンボス柄を組み合わせて表現され、この組み合わせにより多彩な意匠表現が可能となります。

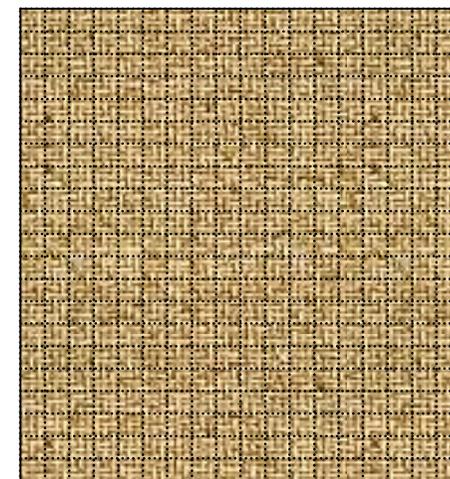
壁紙意匠

**プリントとエンボスの柄は、柄のリピートが異なります。**

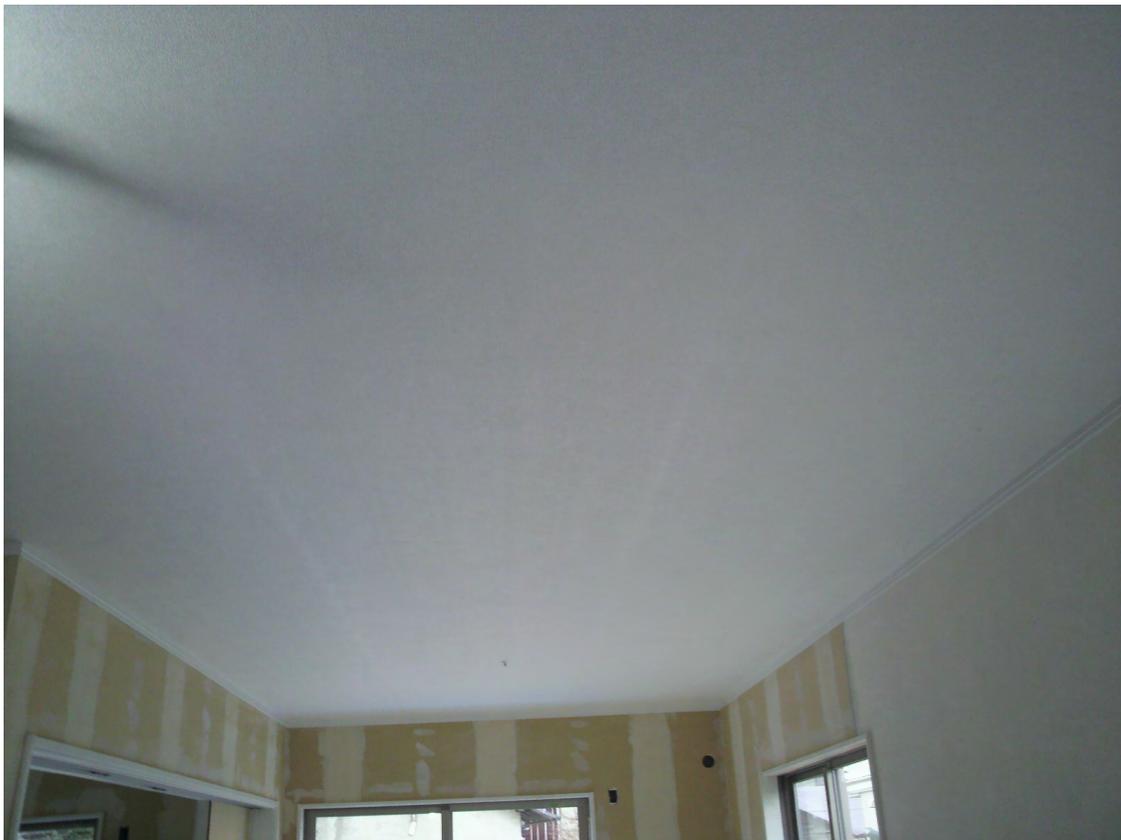
# ジョイント不具合事例

有効幅を超えて施工されたため、製品両端の印刷されていない部分が使用されて、ジョイント部分が白くスジ状に出ってしまった事例

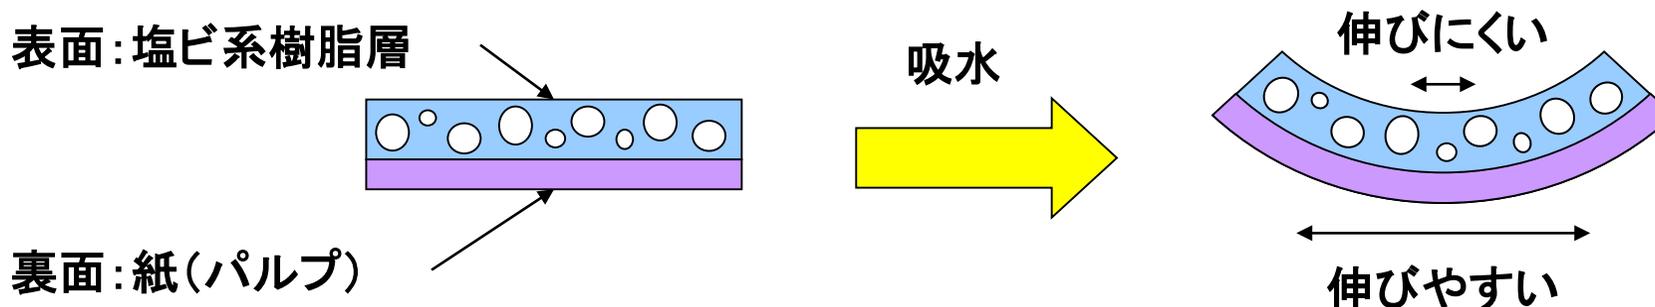
# 壁紙のカール(ジョイント部のめくれ)

- ビニル壁紙は表面が塩ビ系樹脂層、裏面が紙(パルプ繊維)で構成されています。施工糊中の水分によってパルプ繊維間が広がる為、裏面(紙)は伸びる特性があります
- フィルム貼り製品はその特性が顕著に出ます

- 特に低温環境ではカールがきびしくなる傾向ですので、部屋を暖めるとカールの緩和には有効です
- 適切なオープンタイムはカールの緩和に有効です

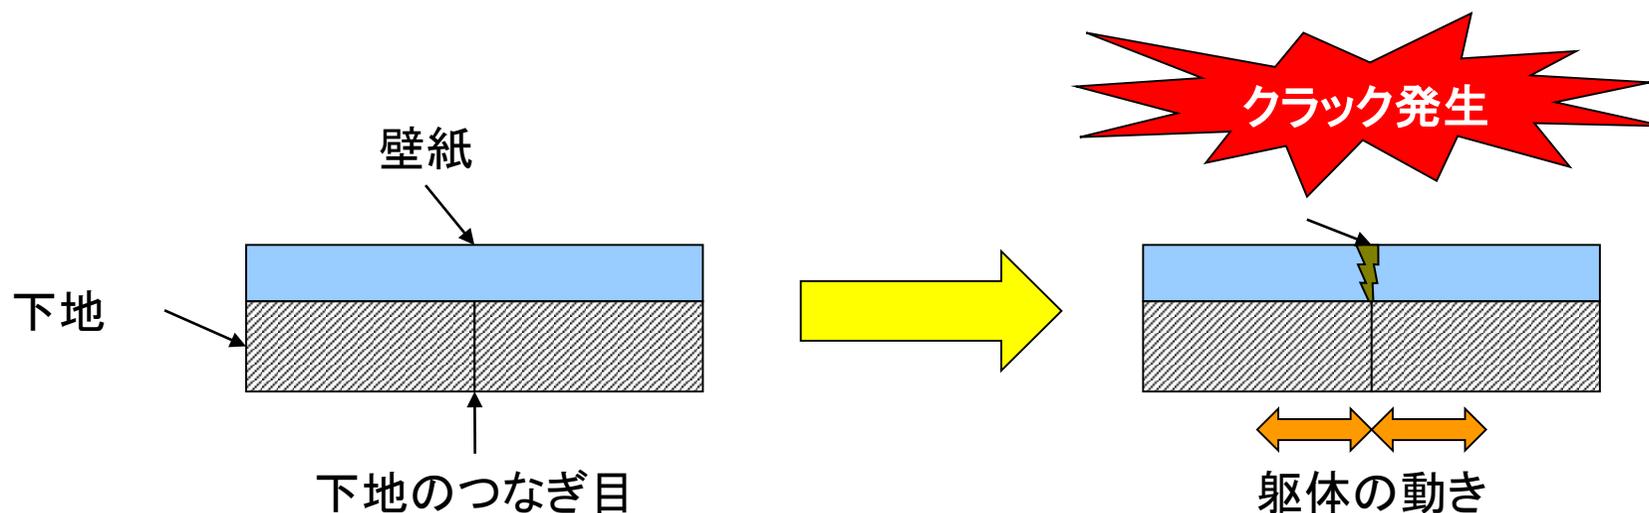
# 壁紙のクラック

- 壁紙は下地に全面接着していますので、躯体の動きや下地の狂いなどによって下地にひび割れが発生したり、躯体の動きによって下地のつなぎ目が開くと、壁紙もひび割れ(クラック)が発生します。
- 下地のひび割れ(クラック)を壁紙で防ぐことはできません。

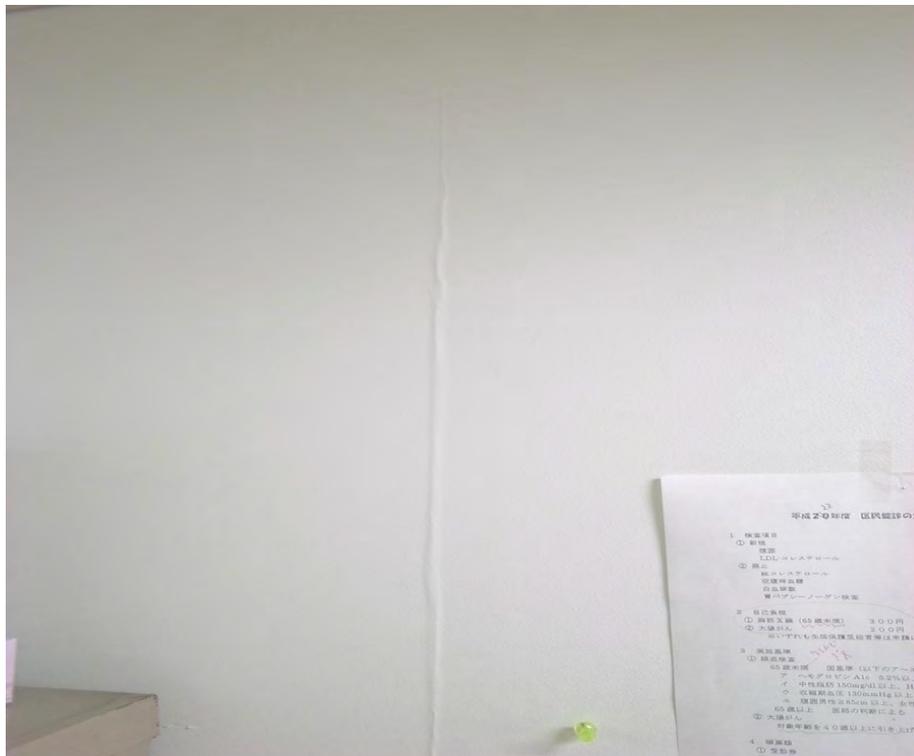
下地のクラックが壁紙表面に影響

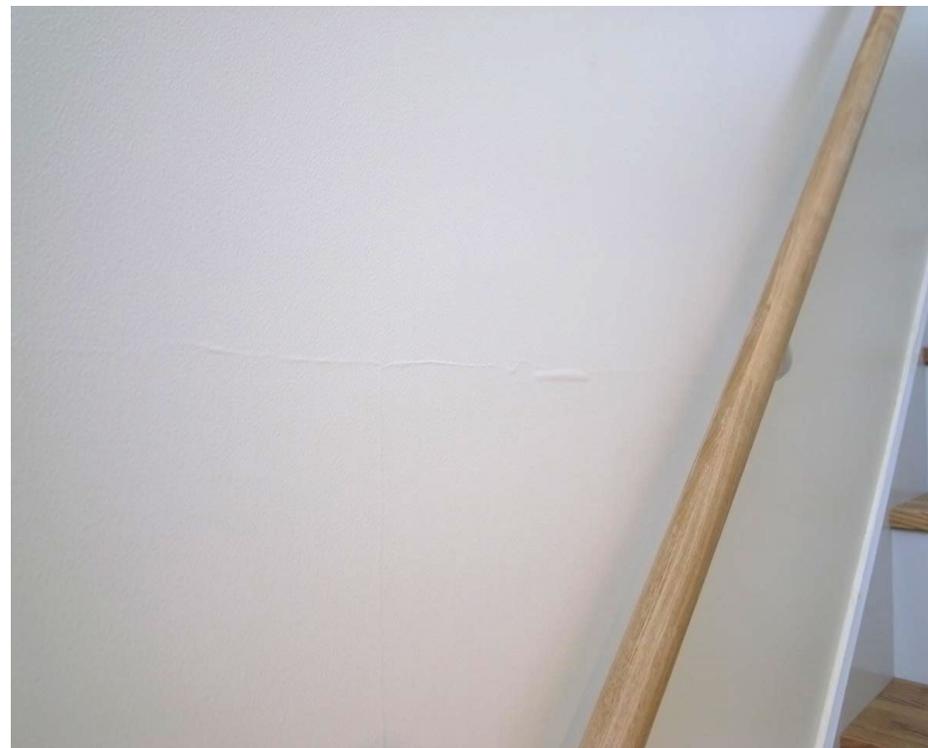
躯体の動きが壁紙表面に影響

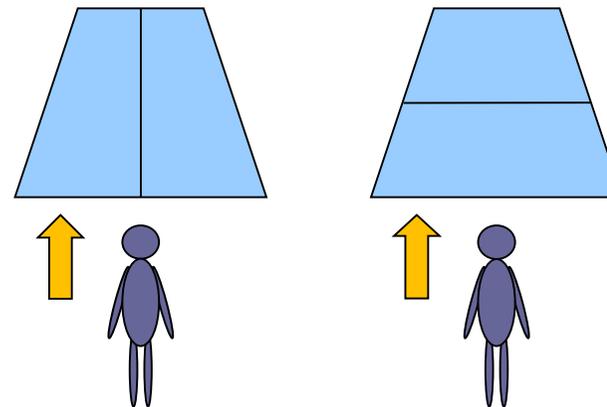
# 施工時の左右差チェック法

- 生産中の定期的な抜き取り検査により左右差の合否判定をしていますが、施工段階でもチェックをお願いします。

- 壁紙の意匠・施工時のジョイントの合わせ方・施工場所・光線の入り方などによって、左右差の見え方に違いが発生しますので、必ず施主（または現場管理者）の了解を得てください。
- ロット違い品の張り合わせでの左右差は保証対象外です。

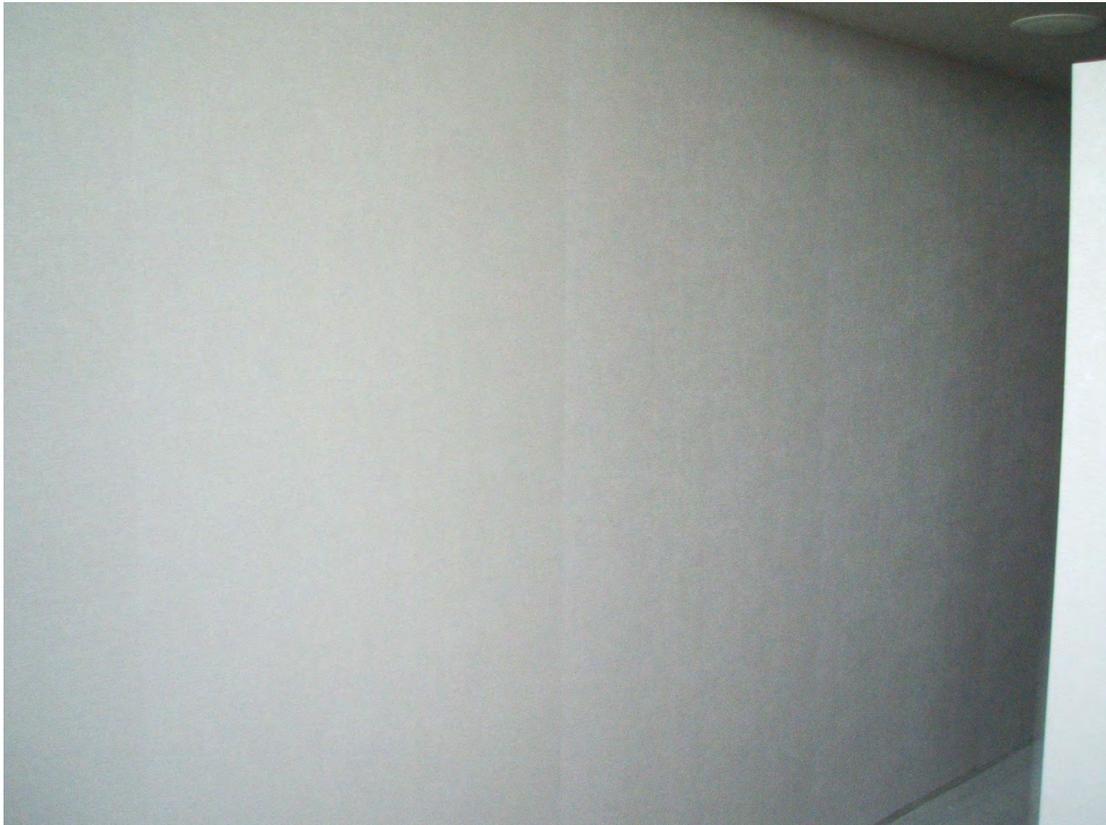
## 左右違い不具合事例 ①

ジョイント部左右のエンボス形状の微妙な違いが、斜光による影響で左右艶差となってしまったもの

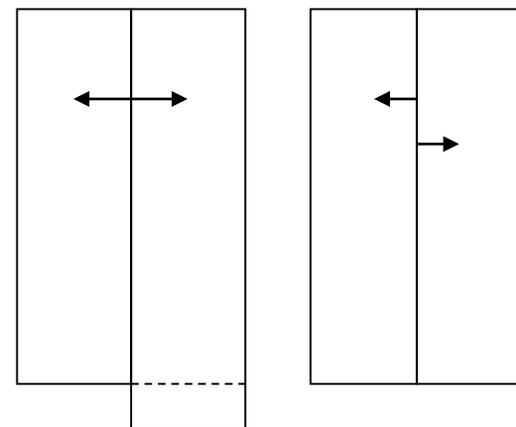
- 壁紙の柄はリピート原絵柄の集合体です 柄あわせでは縦横共に原絵柄の倍数で柄が合うジョイント部が存在します。
- 施工時のロスを少なくするため、92cm幅付近でリピートを無視して施工しても柄ずれが極力目立たないように工夫した壁紙のことを「無地張り可」と表示する場合があります。
- 「無地張り可」の表示品は、中外や縦横張りにまで適応するものではありません。
- 割付の都合上、中外張りが発生する場合は施主(または現場管理者)の了解を得てください。

縦リピート合わせ  
ロス発生

リピート無視  
ロスなし

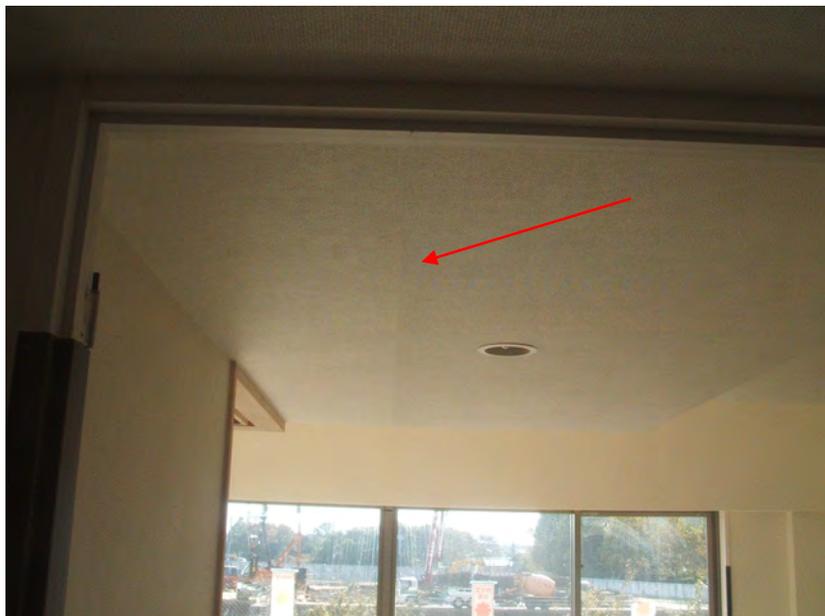
## 左右違い不具合事例 ②

割付の都合で、製品端部と中央部でジョイントされたため、ジョイントの左右違いとなった事例

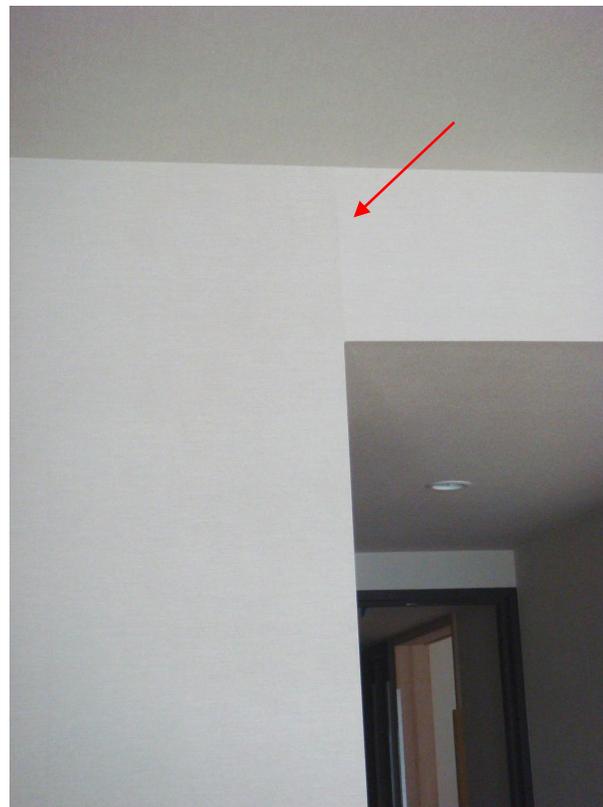
割付の都合で、タテヨコの方向違いで施工され、ジョイント目立ちとなった事例

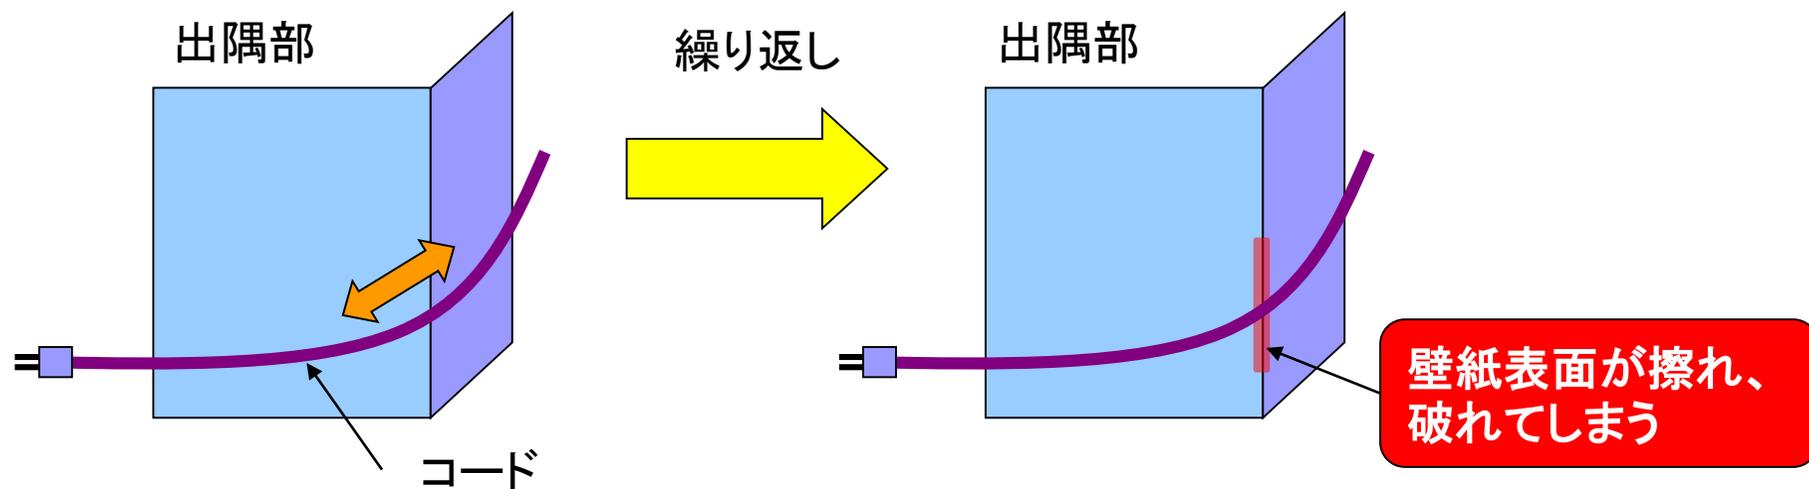
# 壁紙の表面擦り強度

- 出隅は物が当たりやすく、擦られやすい部分です。  
(掃除機のコード、衣服などの接触)
- 何度も繰り返していると壁紙表面がもろくなって破れてしまう場合がありますので注意して下さい。
- 意匠・機能によって壁紙表面の強度に差があります。

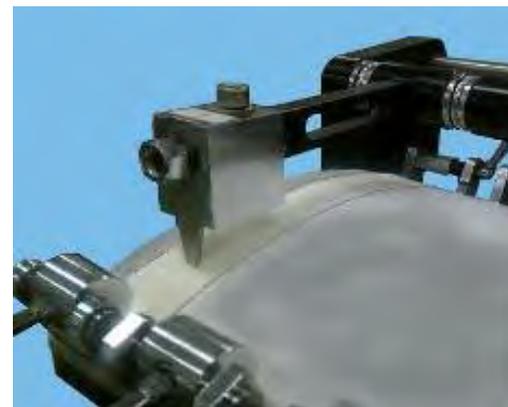
- ・壁紙工業会では、右図のような金属の爪で表面を引っ掻く方法を採用しています。

試験条件 1.96N(200gf)で5往復

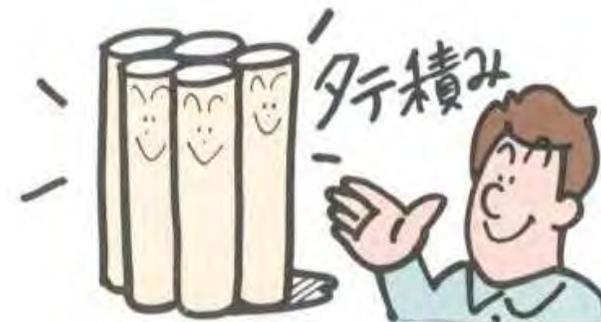
壁紙はタテ積みで保管してください

- やむを得ずヨコ積みする場合は、上に重いものを載せないでください。
- 井桁積みはしないでください。
- 商品によってはつぶれや置き跡が残り、元に戻らなくなる恐れがあります。

タテ積み	ヨコ積み	井桁積み

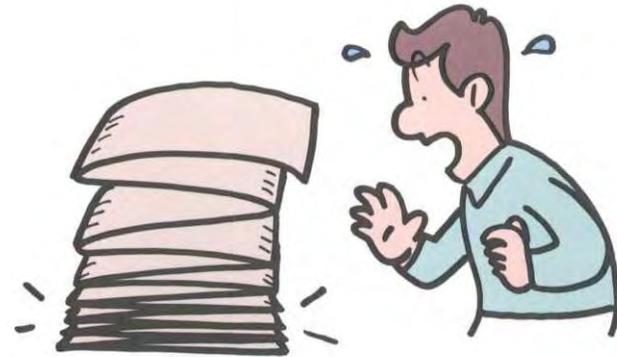
糊付け後、壁紙を強く折りたたんだり、重ね置きして湾曲部に重量がかかると、折れシワがついて戻らなくなる恐れがあります。

- 糊付け後はゆるやかに折りたたみ、重ね積みしないで保管してください。
- 薄手のもの、浅いエンボスのもの、表面強化品、汚れ防止品等は特にご注意下さい。

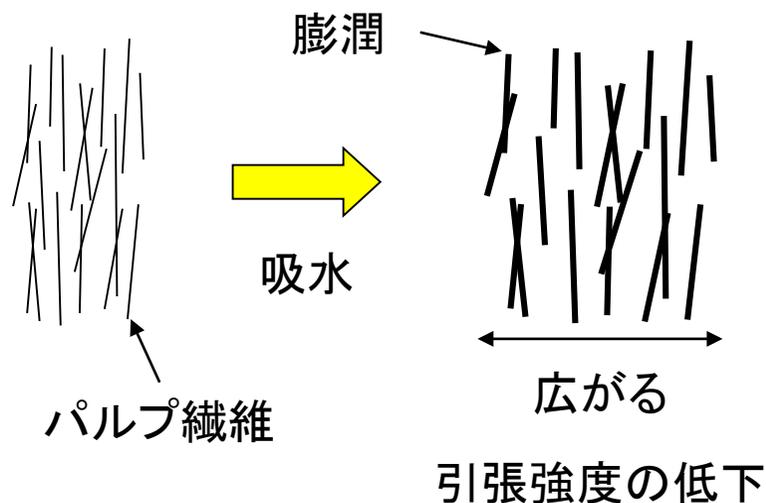
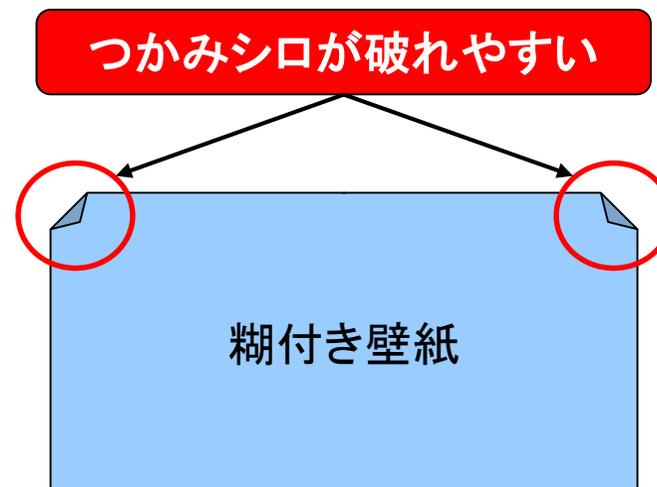
# 壁紙の湿潤時の引張強度

- 壁紙は糊付けをすると引張強度が低下します。
- これは裏打紙が水に濡れて弱くなるためです。
- 施工時は壁紙の自重に糊の塗布量が加わりますので、つかみシロは破れやすく、注意が必要です。

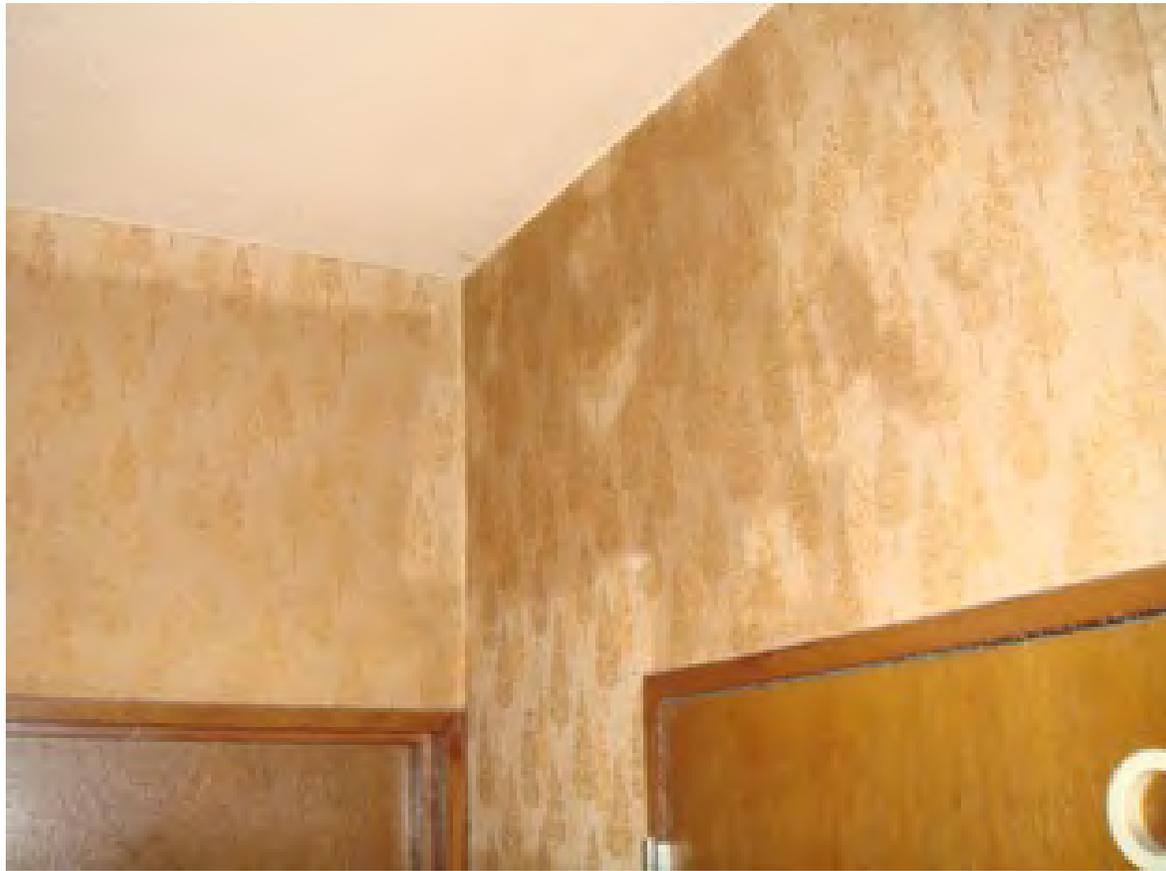
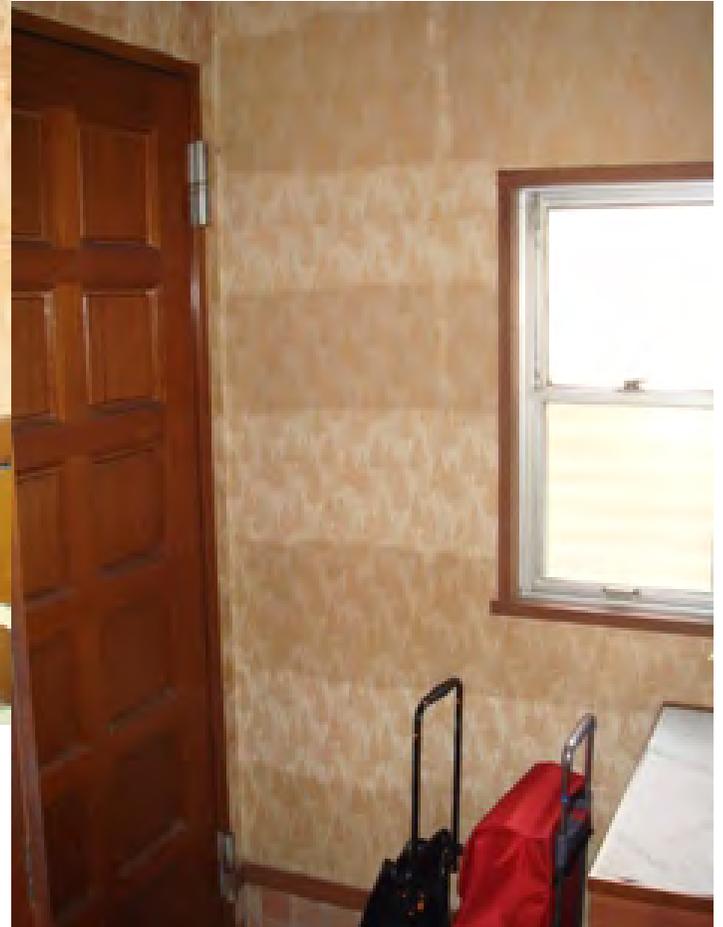
# 変色事例

- 施工前の壁面に描かれた文字・線の着色成分が浮き出ます。
- 塗料面に接した壁紙に顔料の一部が移行し変色します。
- 壁面にビス頭が出ていると、いずれ錆びが表面に現れます。
- 下地ボード類を取り付けている間柱、胴縁などの形がそのまま現れるような変色が起こる場合があります。(ラスマーク)
- 躯体の防蟻防腐剤ガスが内部に溜まり壁紙天井・ジョイント部に拭いても取れない変色現象を起こします。
- 壁紙裏面に発生したカビによって表に色がにじみ出ます。
- 食品等の汚れが表面に付着したまま長時間放置しますと汚れが落ちなくなり、変色の原因となります。
- セメントやベニヤのアク成分が壁紙に移り経年で変色します。
- 壁紙の中には「汚れ防止機能」を有する商品もありますのでご検討ください。

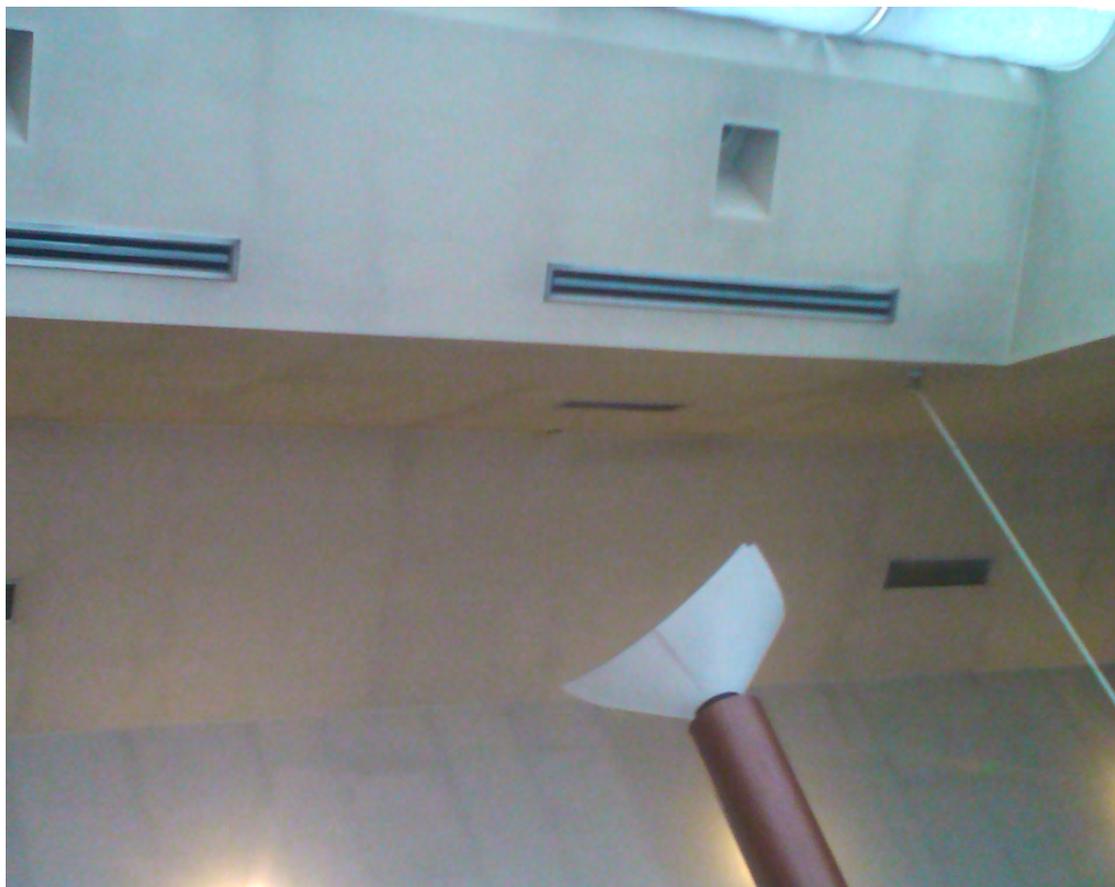
## 下地の影響による変色事例①

下地材の形状が、そのまま表面に浮き出てきたもの。

下地を留めているスタッド、間柱等の位置で変色が起こる「ラスマーク」、またはボードの継ぎ目での通気の影響で汚れの付着に差が出たことによる変色と思われる

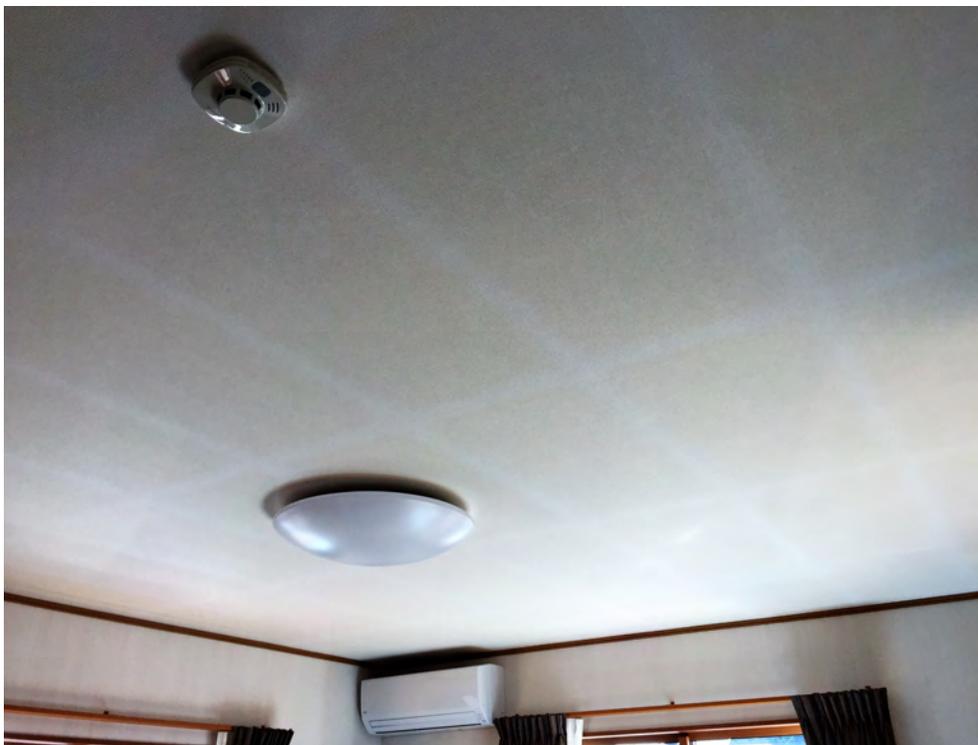
断熱材の影響と思われる変色事例

この写真のように、壁紙の裏側の構造体をはっきりとわかるような変色が生じている場合、変色を引き起こす原因は、壁紙表面ではなく裏側にあります。

例：断熱材・合板・天然木・防蟻剤・塗料など

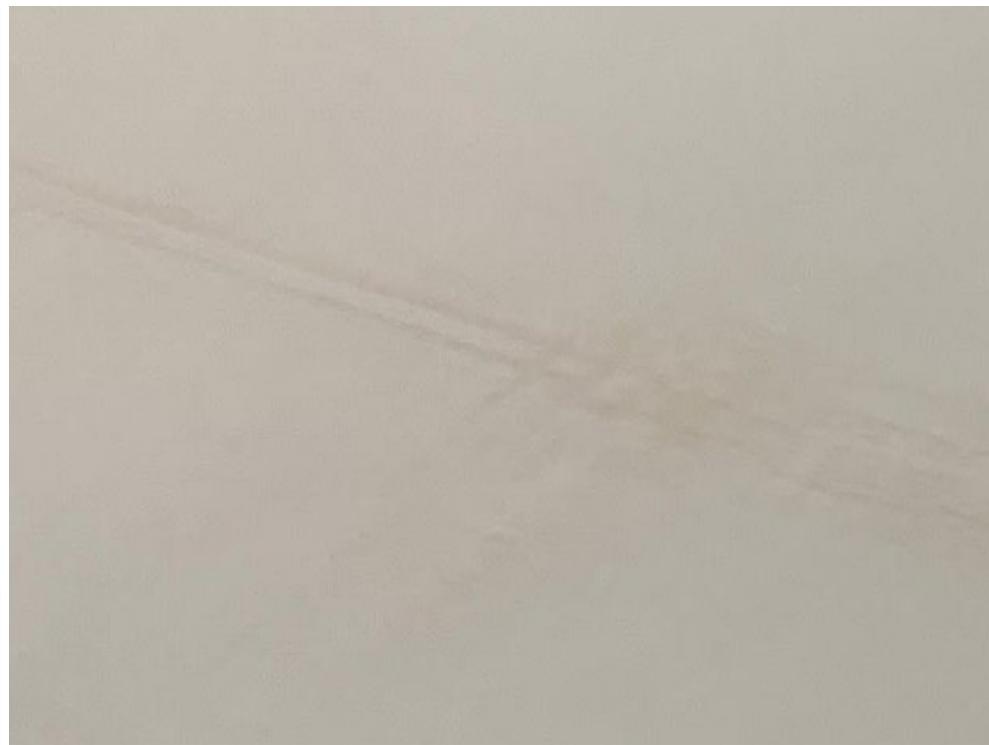
木質系構造材の影響と思われる変色事例

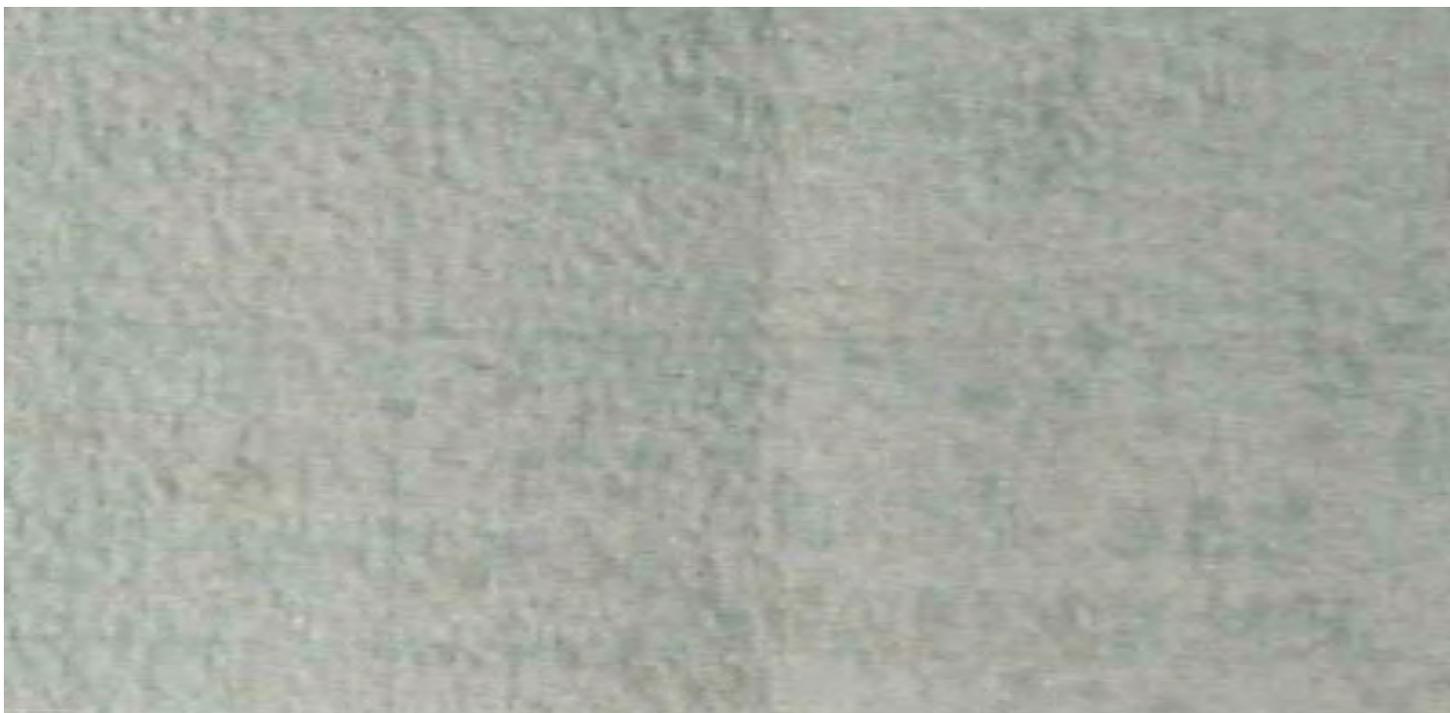
### (1) ジョイント部の変色事例

施工時に目地（ジョイント部）に付着した糊が拭き取られていないと、経時で変色が発生する場合があります。

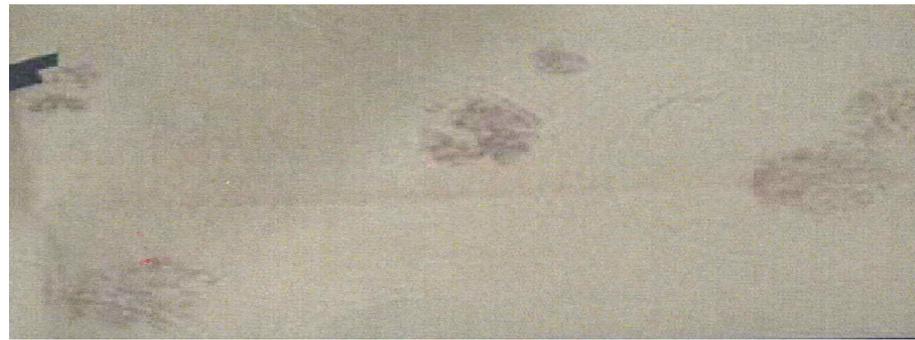
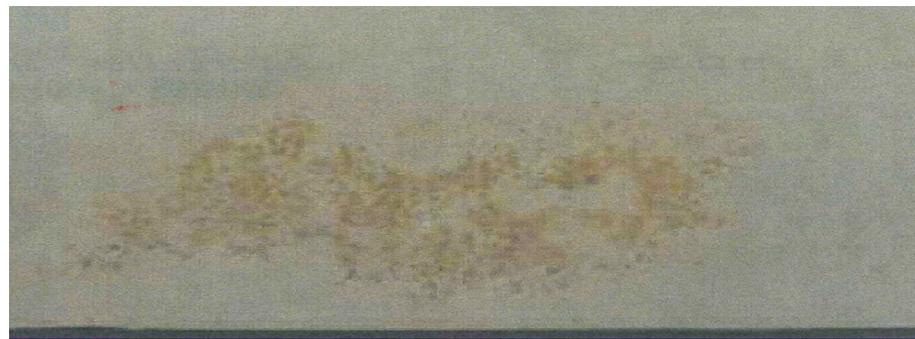
変色部が上記のような形状で、オレンジ色・ピンク色・灰緑色・褐色のいずれか、または複数色の組み合わせであれば、カビが原因の変色です。

- 澱粉糊はカビの栄養源です。糊は壁紙全裏面に塗布されています。ジョイント部から滲み出して来る糊がカビを引き起こすこともあり、環境によってカビが繁殖しやすい状態となってしまう。
- カビ繁殖は栄養源・水分・適度な温度があれば繁殖して壁面の不快な変色原因となります。（糊を溶く水はカビ細菌の少ない水道水を使用）
- 壁紙には、カビ繁殖を抑える薬剤が含まれていますが、安全の観点から、糊や汚れを栄養源として繁殖してしまったカビを抑えるほどの効果のある薬剤は使用していません。
- 施工後の乾燥が不十分の場合や多雨時などは繁殖しやすくなります。エアコンや加湿機等が原因で結露が発生しますので換気が必要です。
- 壁紙表面に付着した汚れは、カビの栄養源となります。カビを防ぐには清掃と乾燥が重要です。
- 壁紙自身は斑に変色する事はありません。

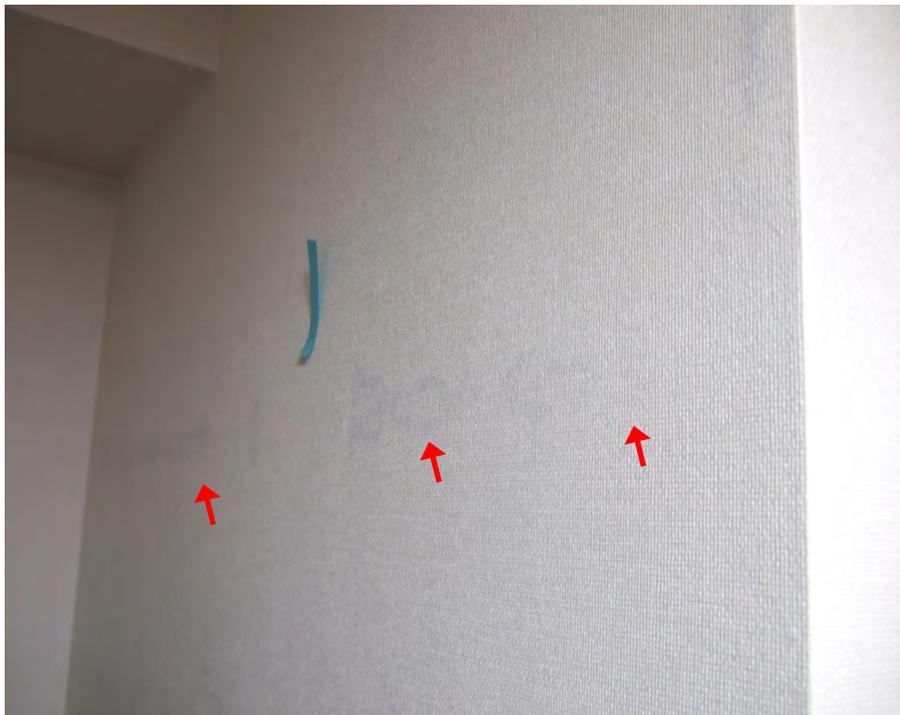
下地側で発生したカビの色が、壁紙表面に現れたもの

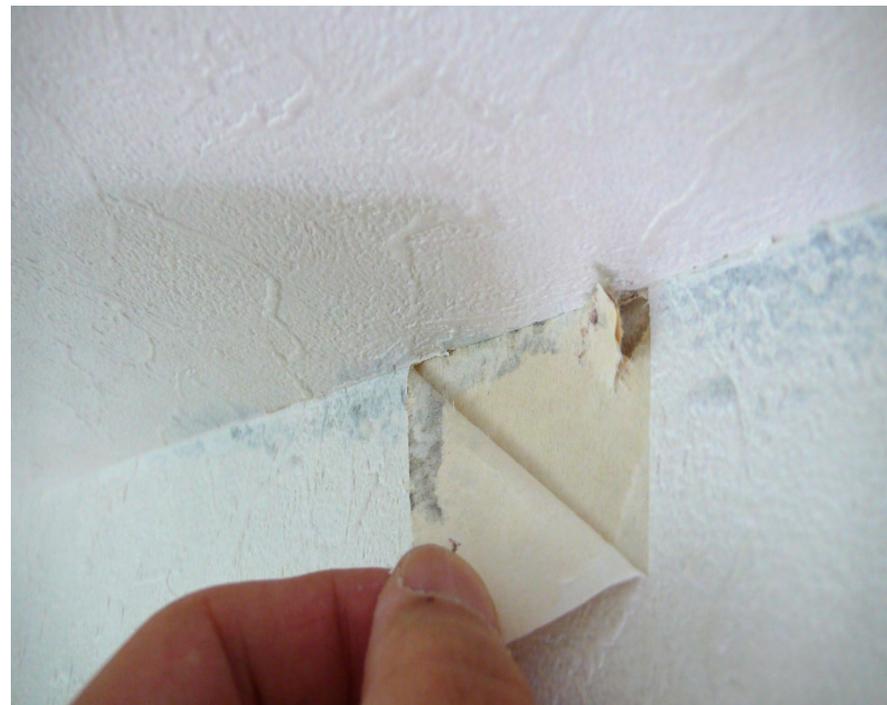
下地側で発生したカビの表面と下地側の状況

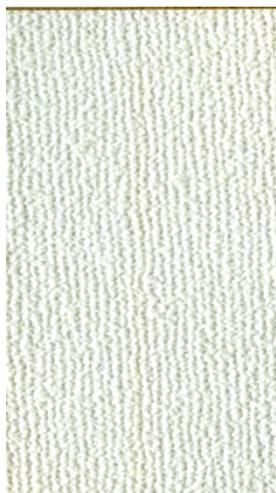
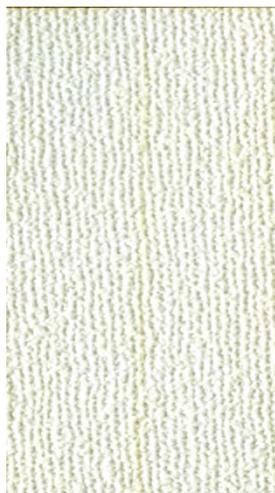
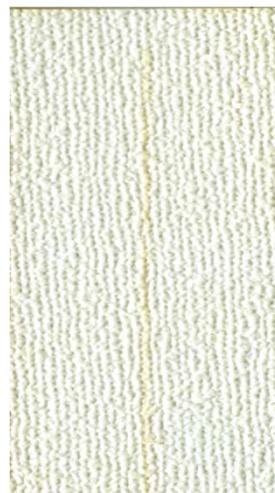
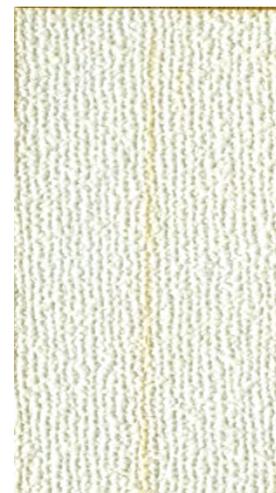
1.変色試験 100L密閉容器でタバコ1本/日のピッチで着火して煙を漂わせ、変色状態を確認

2.試験結果 2本目から明らかにジョイント部に集中して、黄変が見られた

タバコ1本目

タバコ2本目

タバコ3本目

タバコ4本目

糊のはみ出しは少ないもののジョイント部には空気中の汚れが先行して付着する現象があり  
実住まいの中でも同様の現象が発生。

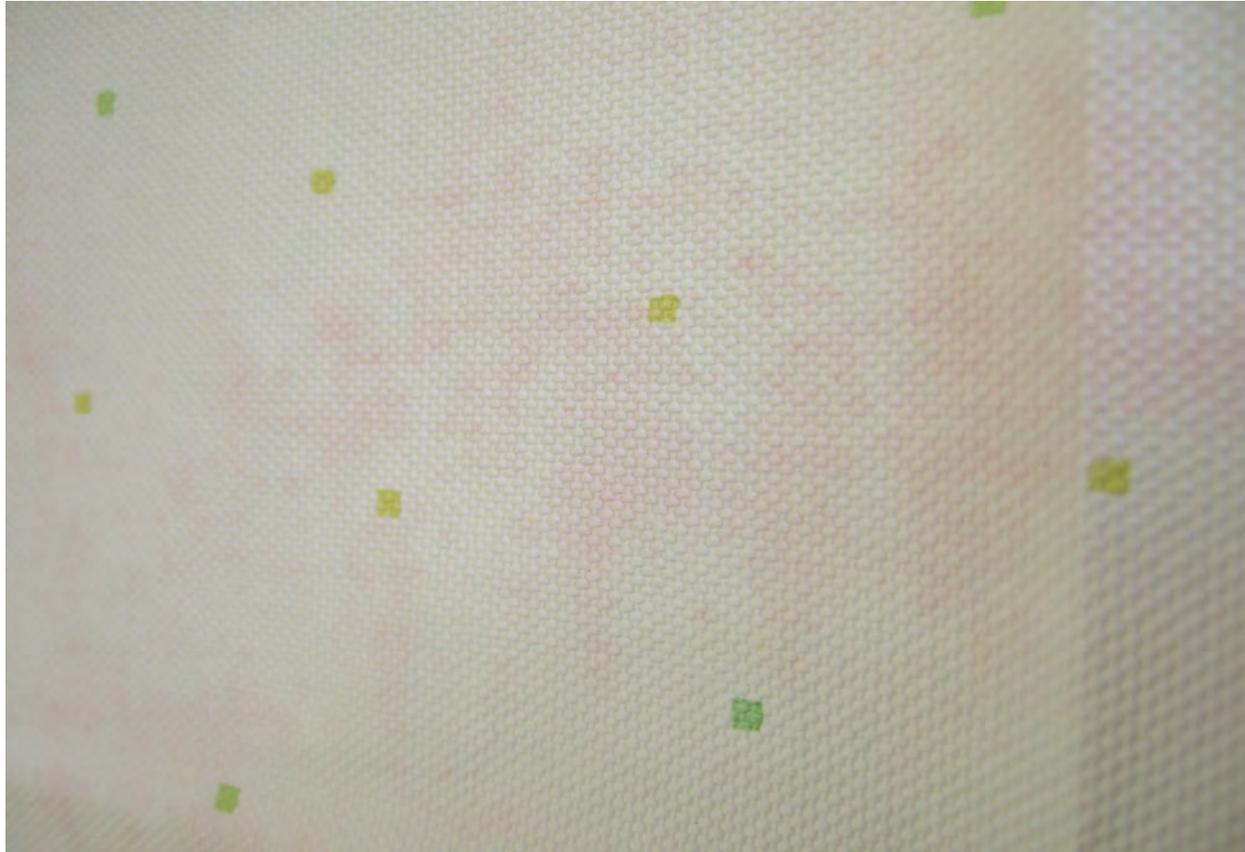
## 外部からの影響による変色事例 ②

紫外線照射で色が消えることから、薬剤や染料などの影響による変色と考えられますが、詳細な原因は不明です。

4. 空気中の汚れは壁紙表面の帯電する箇所に集中し、変色(着色)として発生することがあります。壁紙下地の構造(ボード下の構造含む)によって、表面が帯電し、その箇所が汚れる場合もあります。
5. 帯電の例としては、テレビや冷蔵庫の裏面の汚れもその一例です。
6. 美容室や洗面所において、芳香剤や化粧用の薬剤による硫化汚染が起きて壁紙が変色した事例もあります。
